Elende (NDH) - 1

Kirchenbeschreibung nach "Dehio 1998":

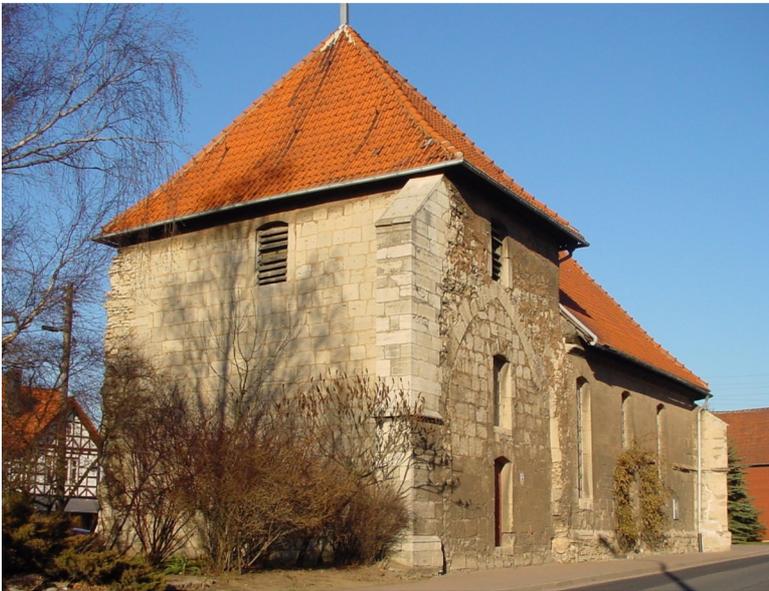
Kirchenansicht in Richtung Osten, Westturm 15 hoch mit Zeltedach

Turm: Länge 10 m, Breite 10 m, Höhe 15 m
Turmhöhe / Kirchenlänge = 0,68

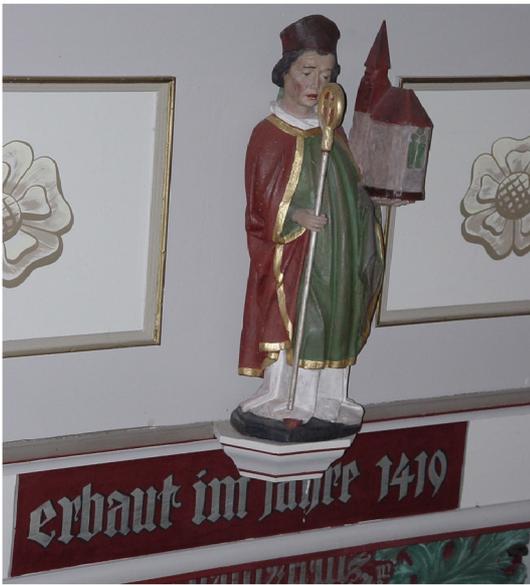
Geschnitzte gotische Statuette eines Bischofs mit Kirchenmodell an der Orgelempore

Ev. Rosenkirche, ehem. Wallfahrtskirche. Urspr. gotische Saalkirche mit langgestrecktem Chor, Westturm und südl., polygonal geschlossener Kapelle und nördl. Sakristei, aus Werksteinen, ab 1419 erbaut. 1804 Westteil der Kirche mit Turm, der alten Zelle und dem angrenzenden Treppenturm im Norden sowie die Südkapelle abgebrochen und in jetziger Form umgebaut. Von der früheren Kirche nur noch der langgestreckte Altarraum mit 5/8-Schluß erhalten. Bemerkenswert am Äußeren ist das als große Hohlkehle geformte Dachgesims, das eine Reihe fünfblättriger Rosen schmückt. Rest des Saales zu einem turmförmigen Bauteil mit Pyramidendach umgebaut, die Ansätze und Bögen der früheren Anbauten noch sichtbar. Im Inneren noch Teile des spitzbogigen Triumphbogens erhalten. Schlichte Innenraumgestaltung mit flacher, erneuerter Holzdecke, einfachen Holzemporen und Kanzelaltar von 1804. Geschnitzte gotische Statuette eines Bischofs mit Kirchenmodell an der Brüstung der Orgelempore.

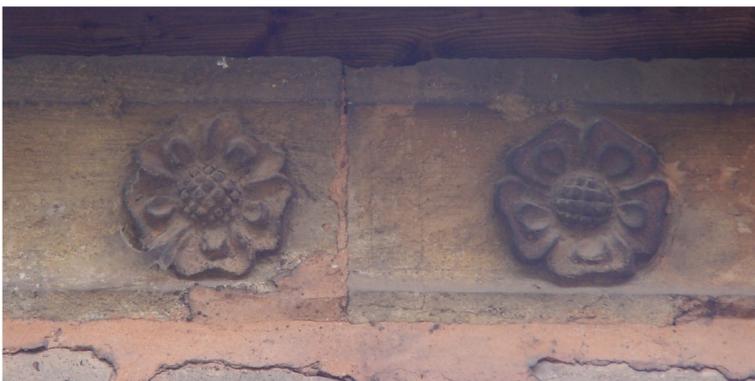
Den als Hohlkehle geformten Dachsims schmücken fünfblättrige Rosen, der Sage nach (ursprünglich) 365 Stück (nach Schmidt 1889)

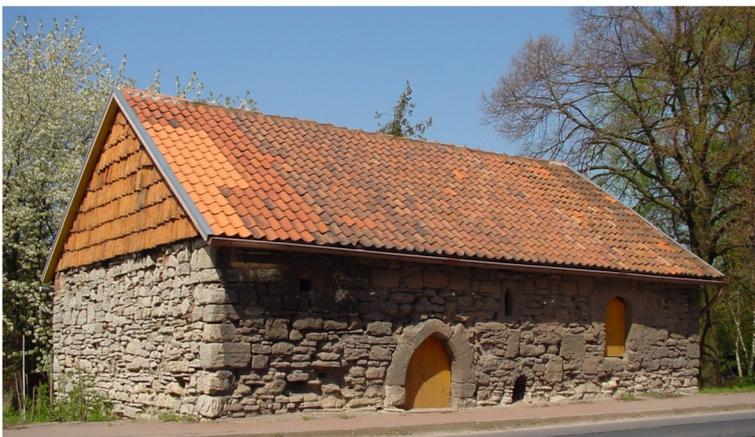
Ehemalige Kapelle:

Kleiner Saalbau aus Bruchsteinen mit Satteldach, 1257 erbaut. Sehr schlechter Bauzustand. Besonders bemerkenswert ist ein kleines spitzbogiges Fenster in der Südwand, das aus einem Steinblock gehauen ist. Wohl eines der ältesten vollständig erhaltenen Gebäude im Kreis Nordhausen. (Beschreibung nach Dehio 1998)
